EKSPERTYZA TECHNICZNA STANU BUDYNKÓW ISTNIEJĄCYCH OBIEKTÓW PO BYŁEJ SIEDZIBIE KOMENDY POWIATOWEJ POLICJI

**„ROZWIĄZYWANIE PROBLEMÓW SPOŁECZNYCH W RACIBORZU
POPRCZĘZ REWITALIZACJĘ ZDEGRADOWANYCH OBIEKTÓW PO BYŁEJ
SIEDZIBIE KOMENDY POWIATOWEJ POLICJI ”**

Plac Wolności budynek nr 8 i 9

Ekspertyza techniczna stanu budynków istniejących
– była siedziba komendy powiatowej Policji w Raciborzu Pl. Wolności 8,9

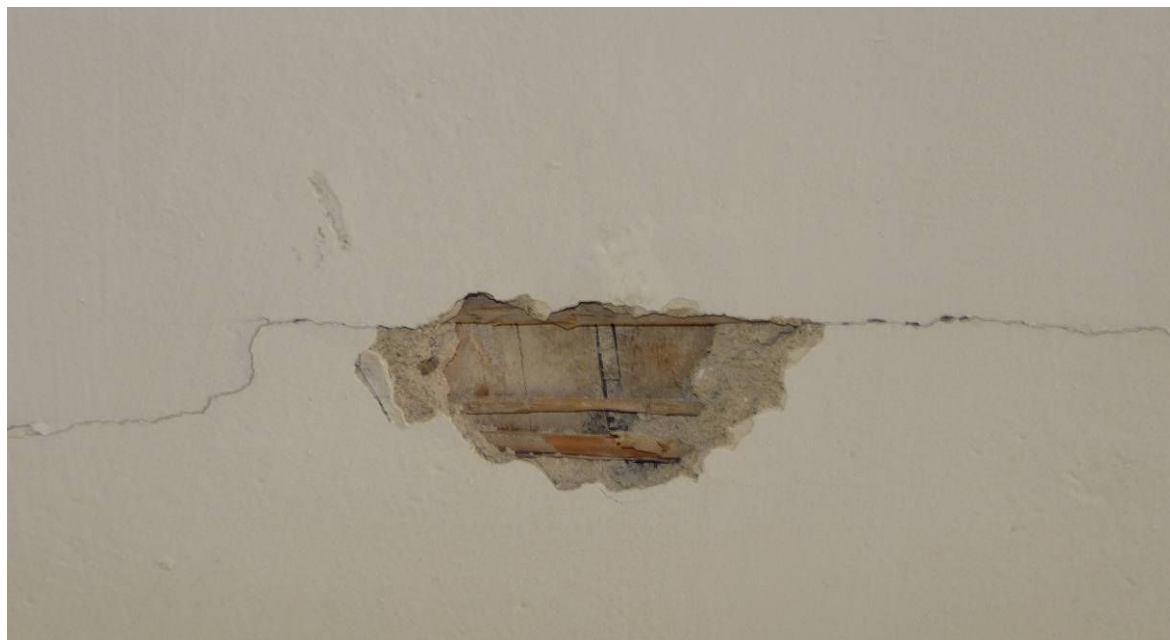
Tynk na trzcinie stropu drewnianego

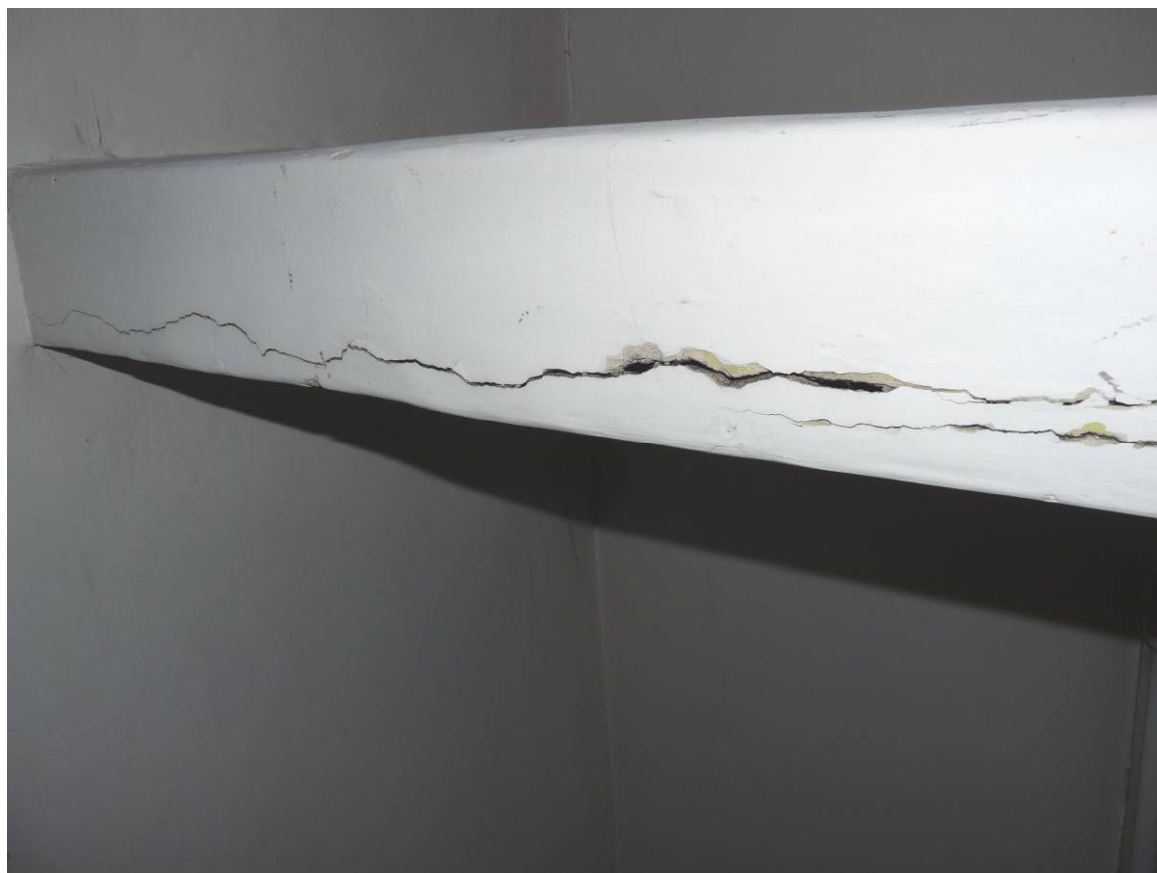
Wszystkie belki pełniące funkcję podciągów wykonane jako żelbetowe, brak zarysowań i nadmiernych ugięć – stan zadowalający z tynkiem w stanie niezadowalającym. Na części elementów konstrukcyjnych tego typu należy rozkuć otulinę i uzupełnić spękany beton.

Spękania konstrukcyjne podciagu żelbetowego

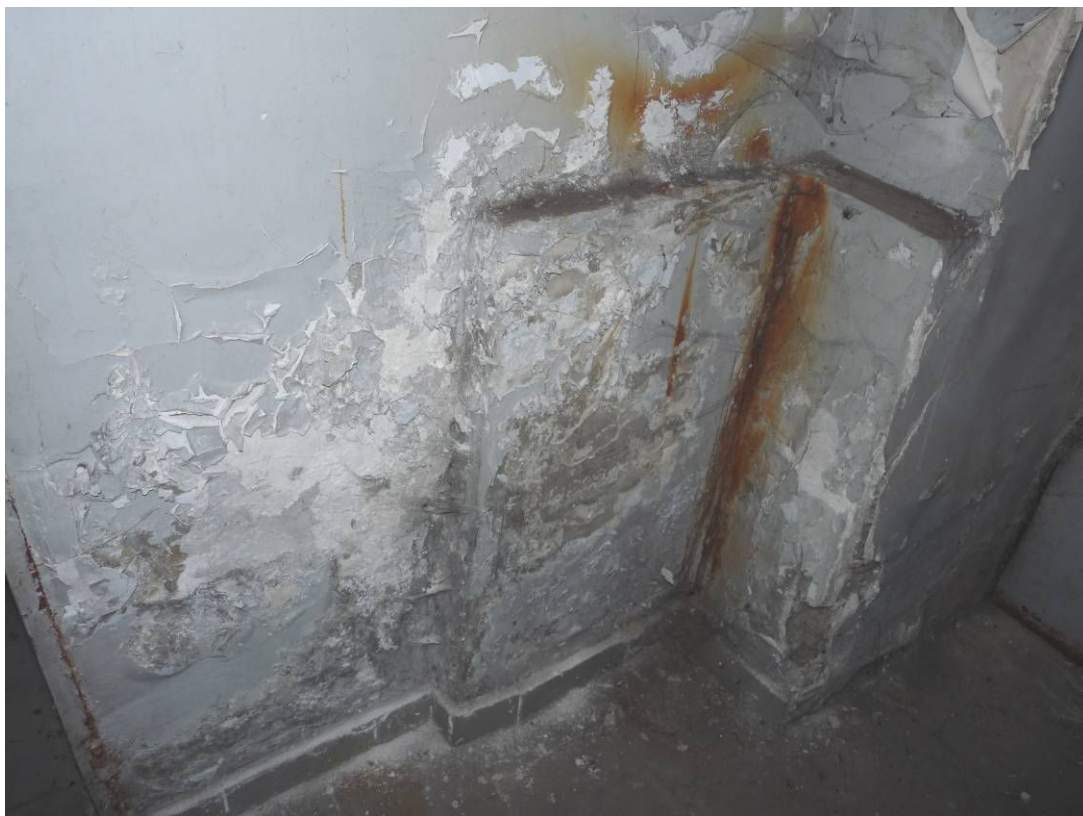
Pomieszczenia piwniczne - posadzki cementowe, posadzki z płytek ceramicznych – stan zadowalający, w budynku nr 8 posadzki w stanie zadowalającym. Płytki ceramiczne posiadają lokalnie zacieki i ubytki w fugowaniu. W wielu pomieszczeniach budynku nr 8 na posadzkach pojawiają się wykwyty solne

Wykwity solne ścian i zawilgocenie ścian piwnic

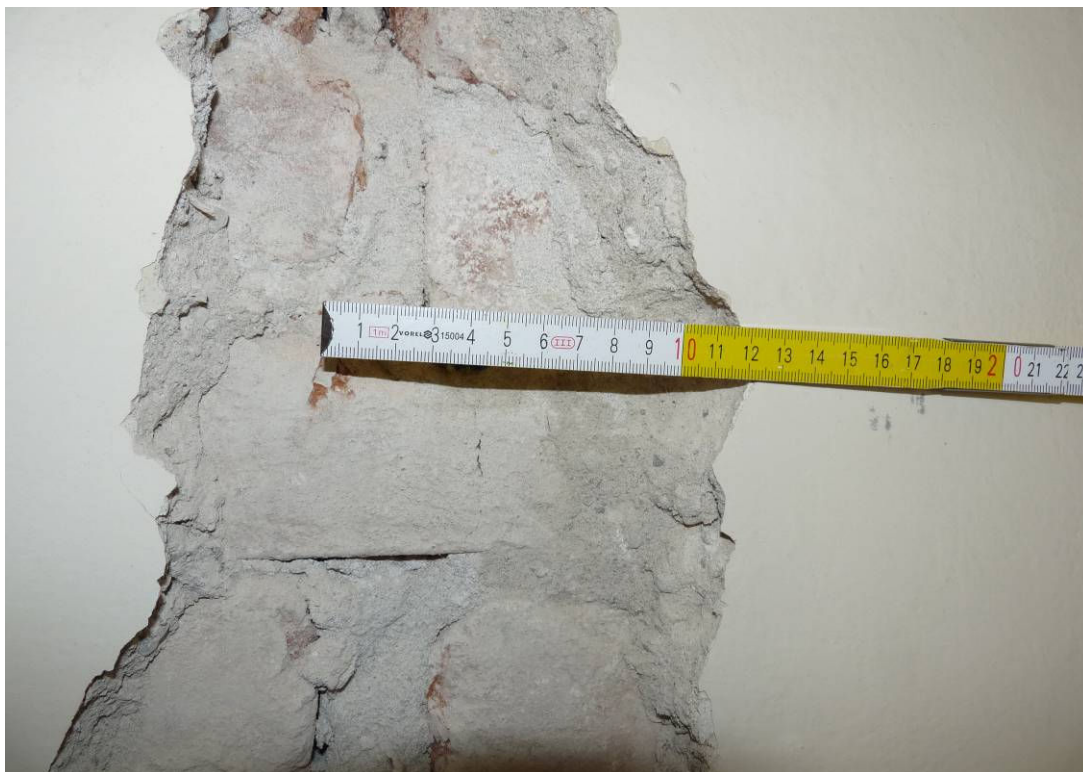
Przykład zarysowania muru

Przyjmuje się, że w budynku nr 8 i lokalnie w budynku nr 9 tynk na ścianach należy usunąć ponieważ nie spełnia on swojej roli. Proces ten dodatkowo pozwoli na zlokalizowanie wszystkich miejsc w których doszło do pęknięć murów i podjęcia decyzji czy wymaga on jedynie wykonania obrzutki cementowej czy przemurowania z zastosowaniem nowych cegieł ceramicznych. Ocenia się że na każdej kondygnacji w budynku 8 przemurowania wymagać będzie ok. 15% murów a w budynku 9 ok. 3%.

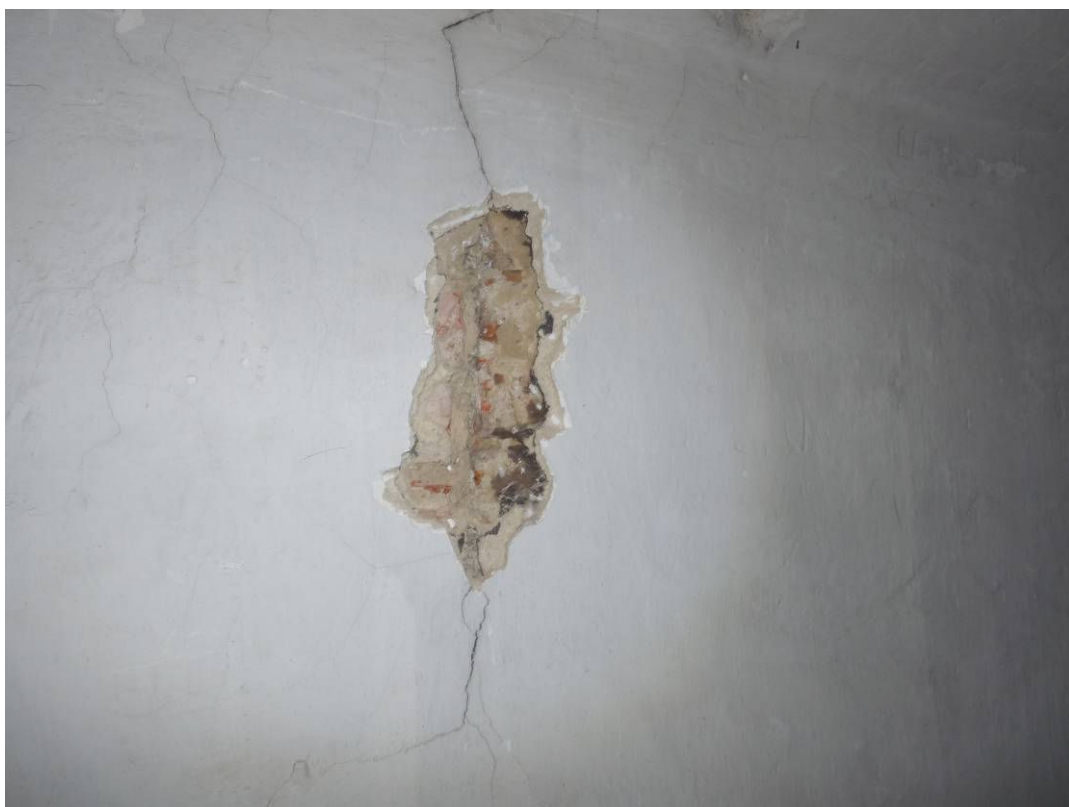
Zewnętrzne ściany piwnic – z cegły ceramicznej pełnej o jakości odpowiadającej dzisiejszej klasie 100, na zaprawie cementowo-wapiennej, o grubości ok. 80 do 55cm Ściany nie posiadają izolacji termicznej lokalnie posiadają izolację przeciwwilgociową w postaci powłoki bitumicznej już nie spełniającej swojej roli ponieważ tynk, który pełnił rolę podłoża posiada zmurszałą strukturę. Lokalnie na ścianach znajdują się wykwyty solne. Istnieją też lokalnie ubytki w tynku i lokalne odparzenia. Zaobserwowano w budynku nr 8 pęknięcia o znaczeniu konstrukcyjnym.

Ściany zewnętrzne nośne budynku głównego kondygnacji nadziemnych - z cegły ceramicznej pełnej na zaprawie wapiennej w budynku 8 cementowo-wapiennej w budynku 9, o grubości do 55 do 42cm. Ściany nie posiadają izolacji termicznej. Ściany zostały otynkowane od wewnątrz tynkiem wapiennej w budynku 8 cementowo-wapiennej w budynku 9. W większości pomieszczeń wykończenie stanowią powłoki malarskie na tynku lub tapety. Ściany w stanie wizualnym niezadowalającym. Pod zniszczoną powłoką malarską istnieją liczne pęknięcia pionowe tynku jak również muru. Od wewnątrz przeprowadzano niezbędne okresowe prace renowacyjne jednak czas, w którym budynek nie był użytkowany przyspieszył degradację powłok wykończeniowych. Ze względu na zły stan tynków w budynku 8 należy je w całości usunąć. W budynku nr 8 zaobserwowano wiele miejsc, w których mury zostały wykonane w nieprawidłowy sposób tzn. nie posiadają prawidłowego przewiązania cegieł.

Nieprawidłowo przewiązanie cegieł w piwnicy budynku nr8 powodujące zarysowanie konstrukcyjne ścian.

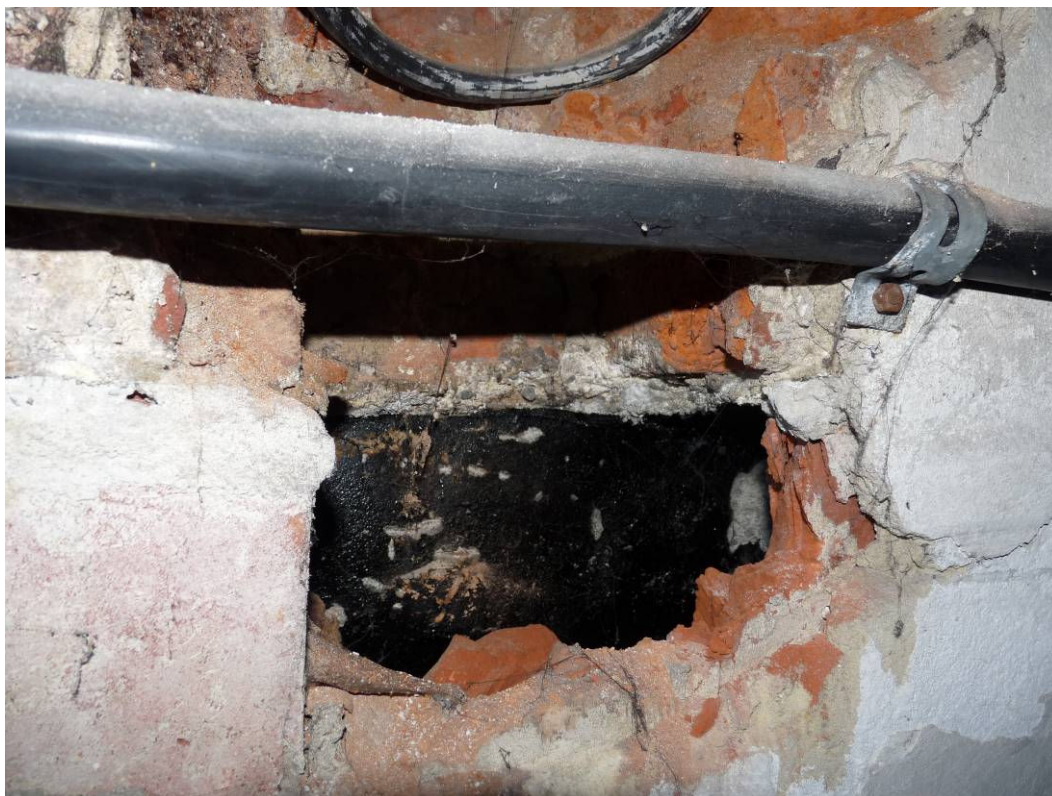
Dylatacja pomiędzy ścianami budynków 8 i 9

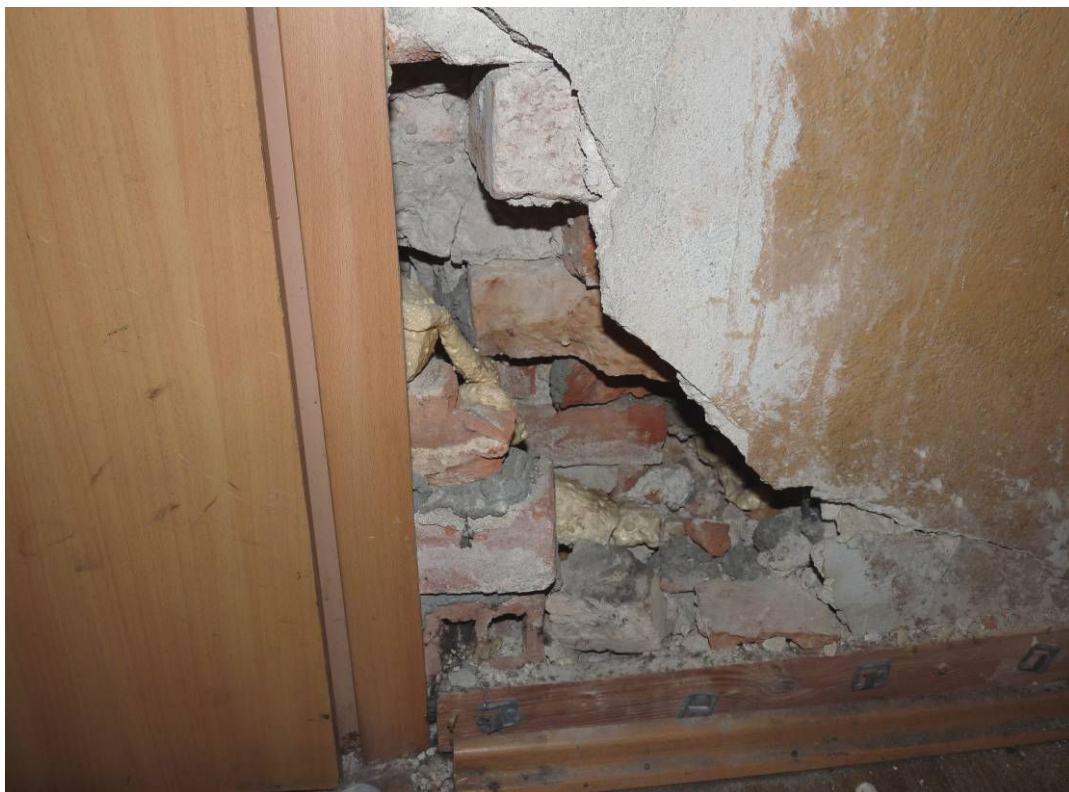
Nieprawidłowe wypełnienia przebić ścian podczas prowadzenia prac budowlanych

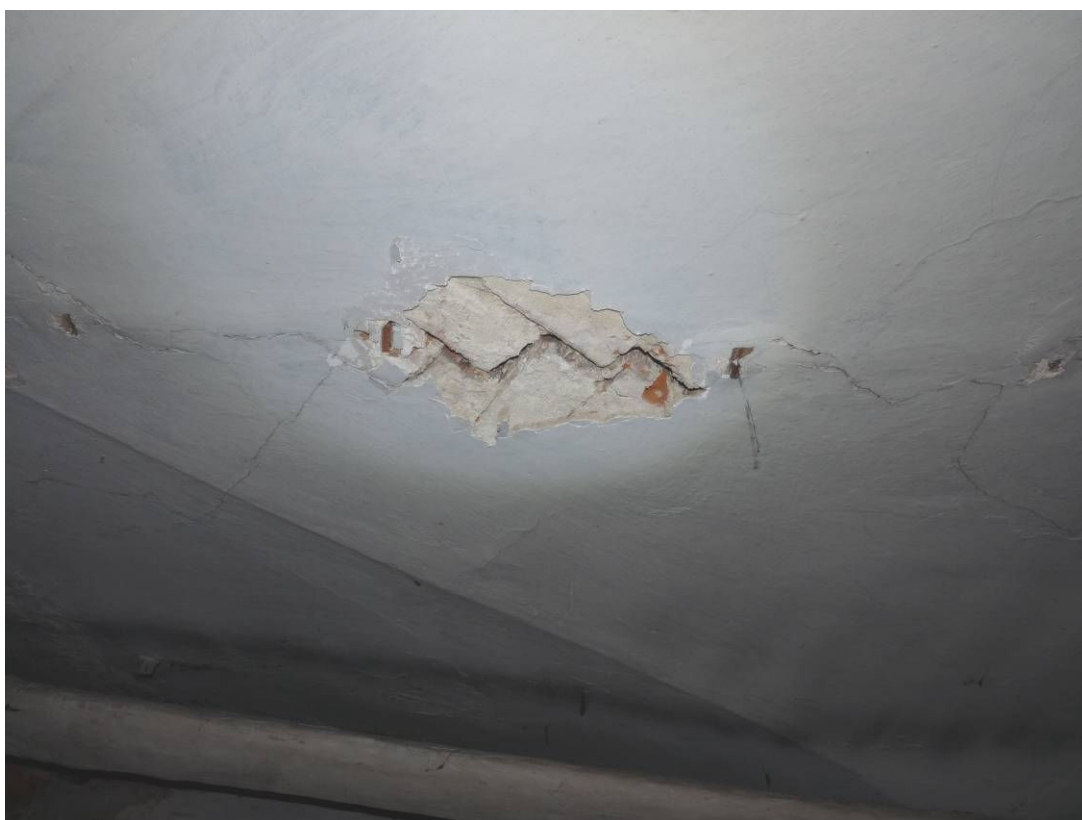
W budynku nr 8 w stropach nad piwnicą wykonane zostały sklepienia ceglane łukowe i krzyżowe w zależności od proporcji pomieszczenia. Grubość stropu od 42 do 50cm. Na stropach znajduje się warstwa polepy i wykończenie w postaci posadzki. Stan stropów w chwili obecnej określa się jako niezadowalający. Posiadają liczne widoczne pęknięcia warstwy konstrukcyjnej nie zapewniającej właściwego bezpieczeństwa.

Pęknięcia sklepienia ceglanego stropu nad piwnicą w budynku nr 8
