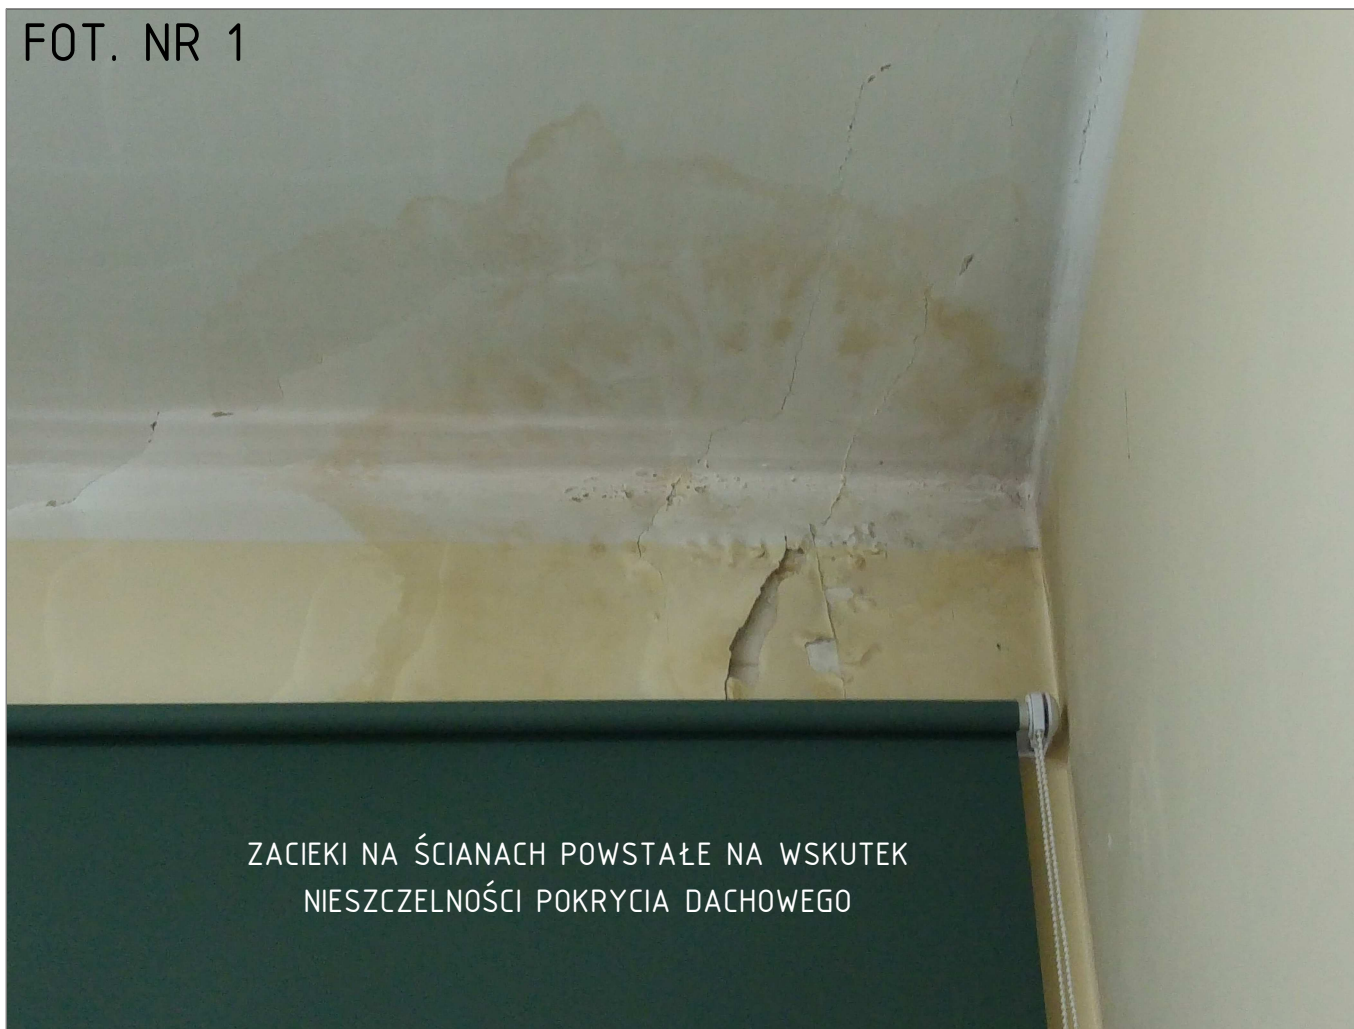
FOT. NR 1

ZACIEKI NA ŚCIANACH POWSTAŁE NA WSKUTEK
NIESZCZELNOŚCI POKRYCIA DACHOWEGO
