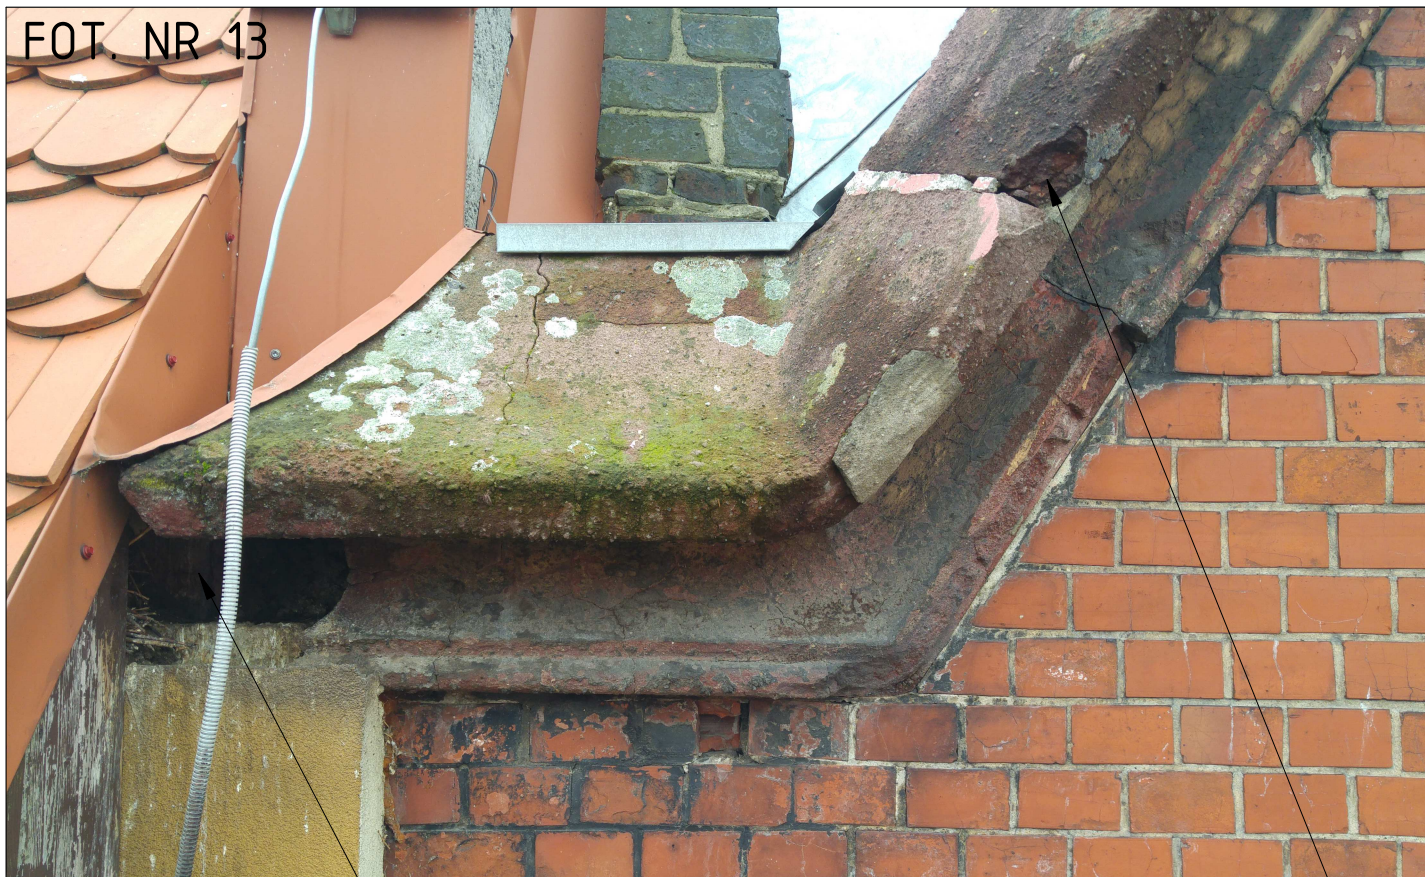
FOT. NR 13

DOLNE ZAKOŃCZENIE ATTYKI OD STRONY FRONTOWEJ,
WIDOCZNE UBYTKI ORAZ OTWÓR W KTÓRYM GNIAZDUJĄ PTAKI

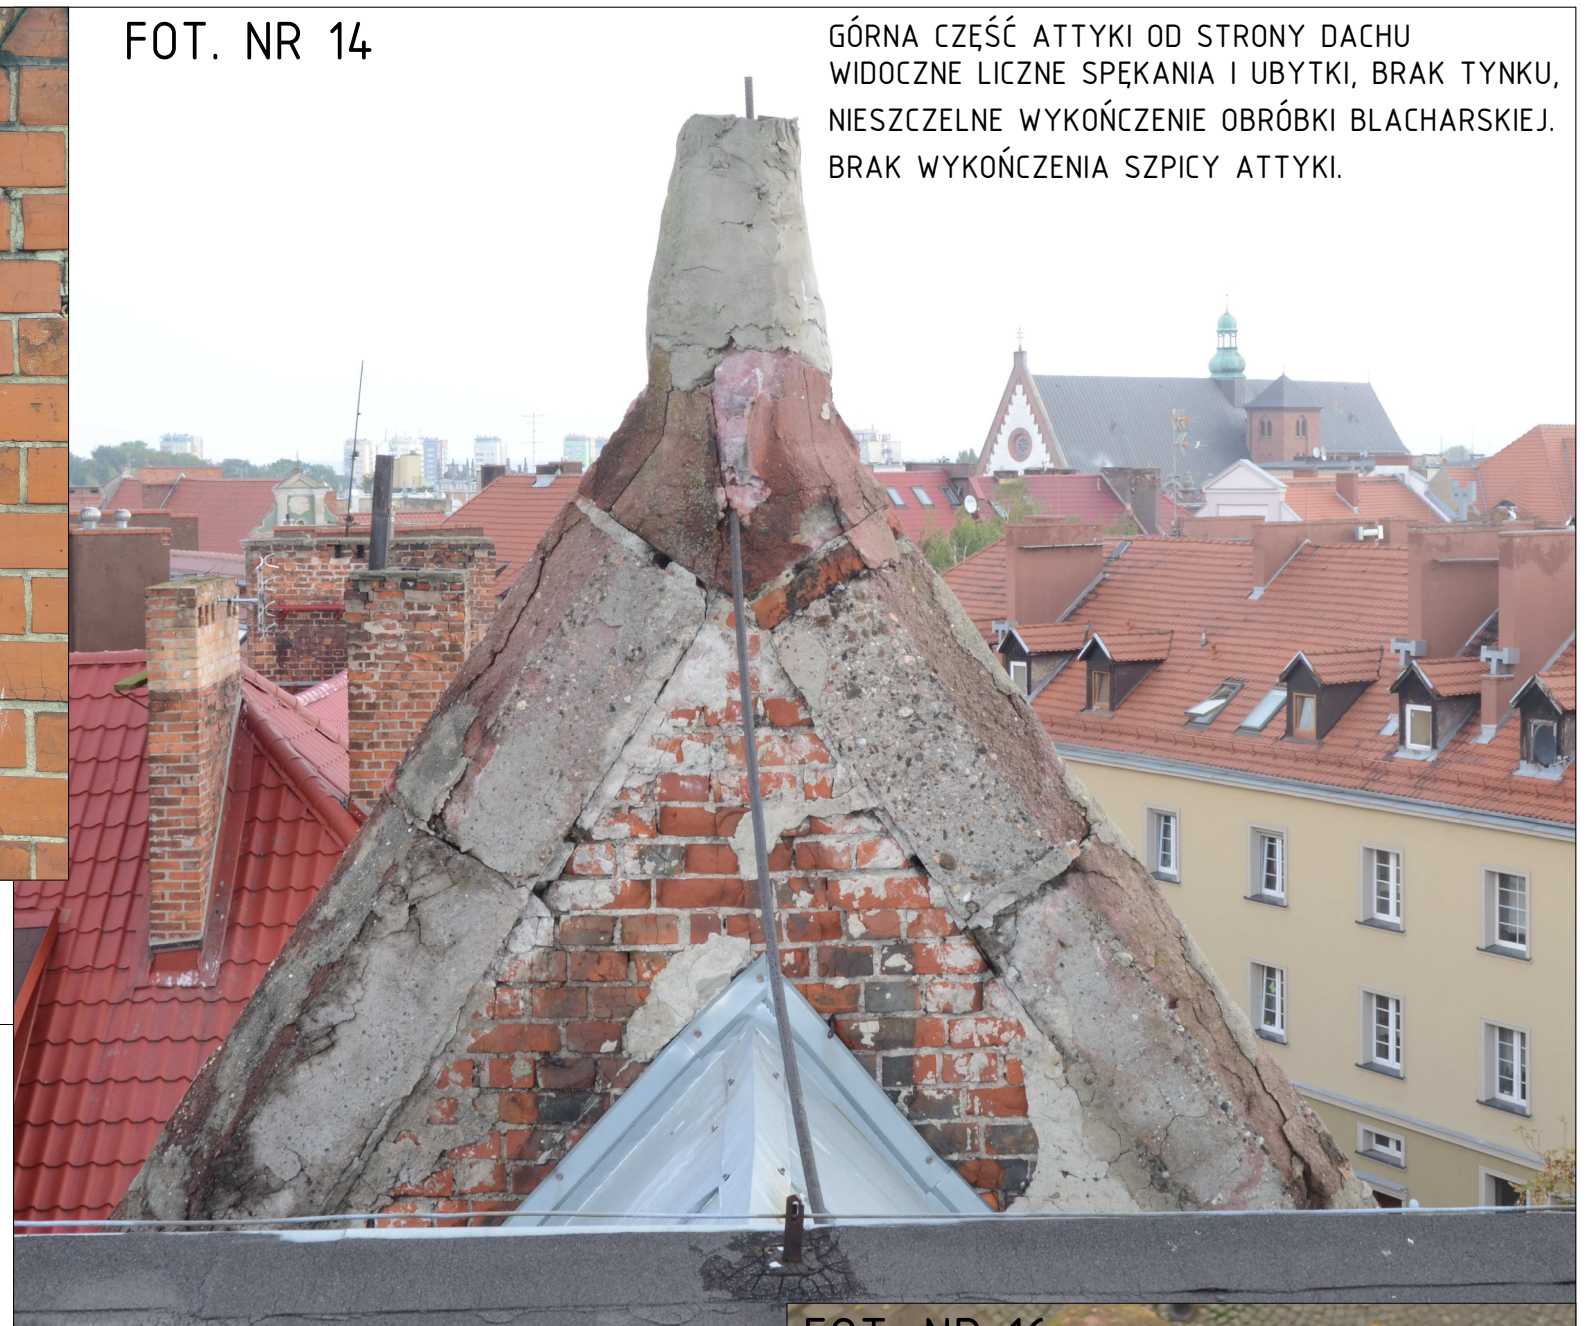
FOT. NR 14

GÓRNA CZĘŚĆ ATTYKI OD STRONY DACHU
WIDOCZNE LICZNE SPĘKANIA I UBYTKI, BRAK TYNKU,
NIESZCZELNE WYKOŃCZENIE OBRÓBKI BLACHARSKIEJ.
BRAK WYKOŃCZENIA SZPICY ATTYKI.

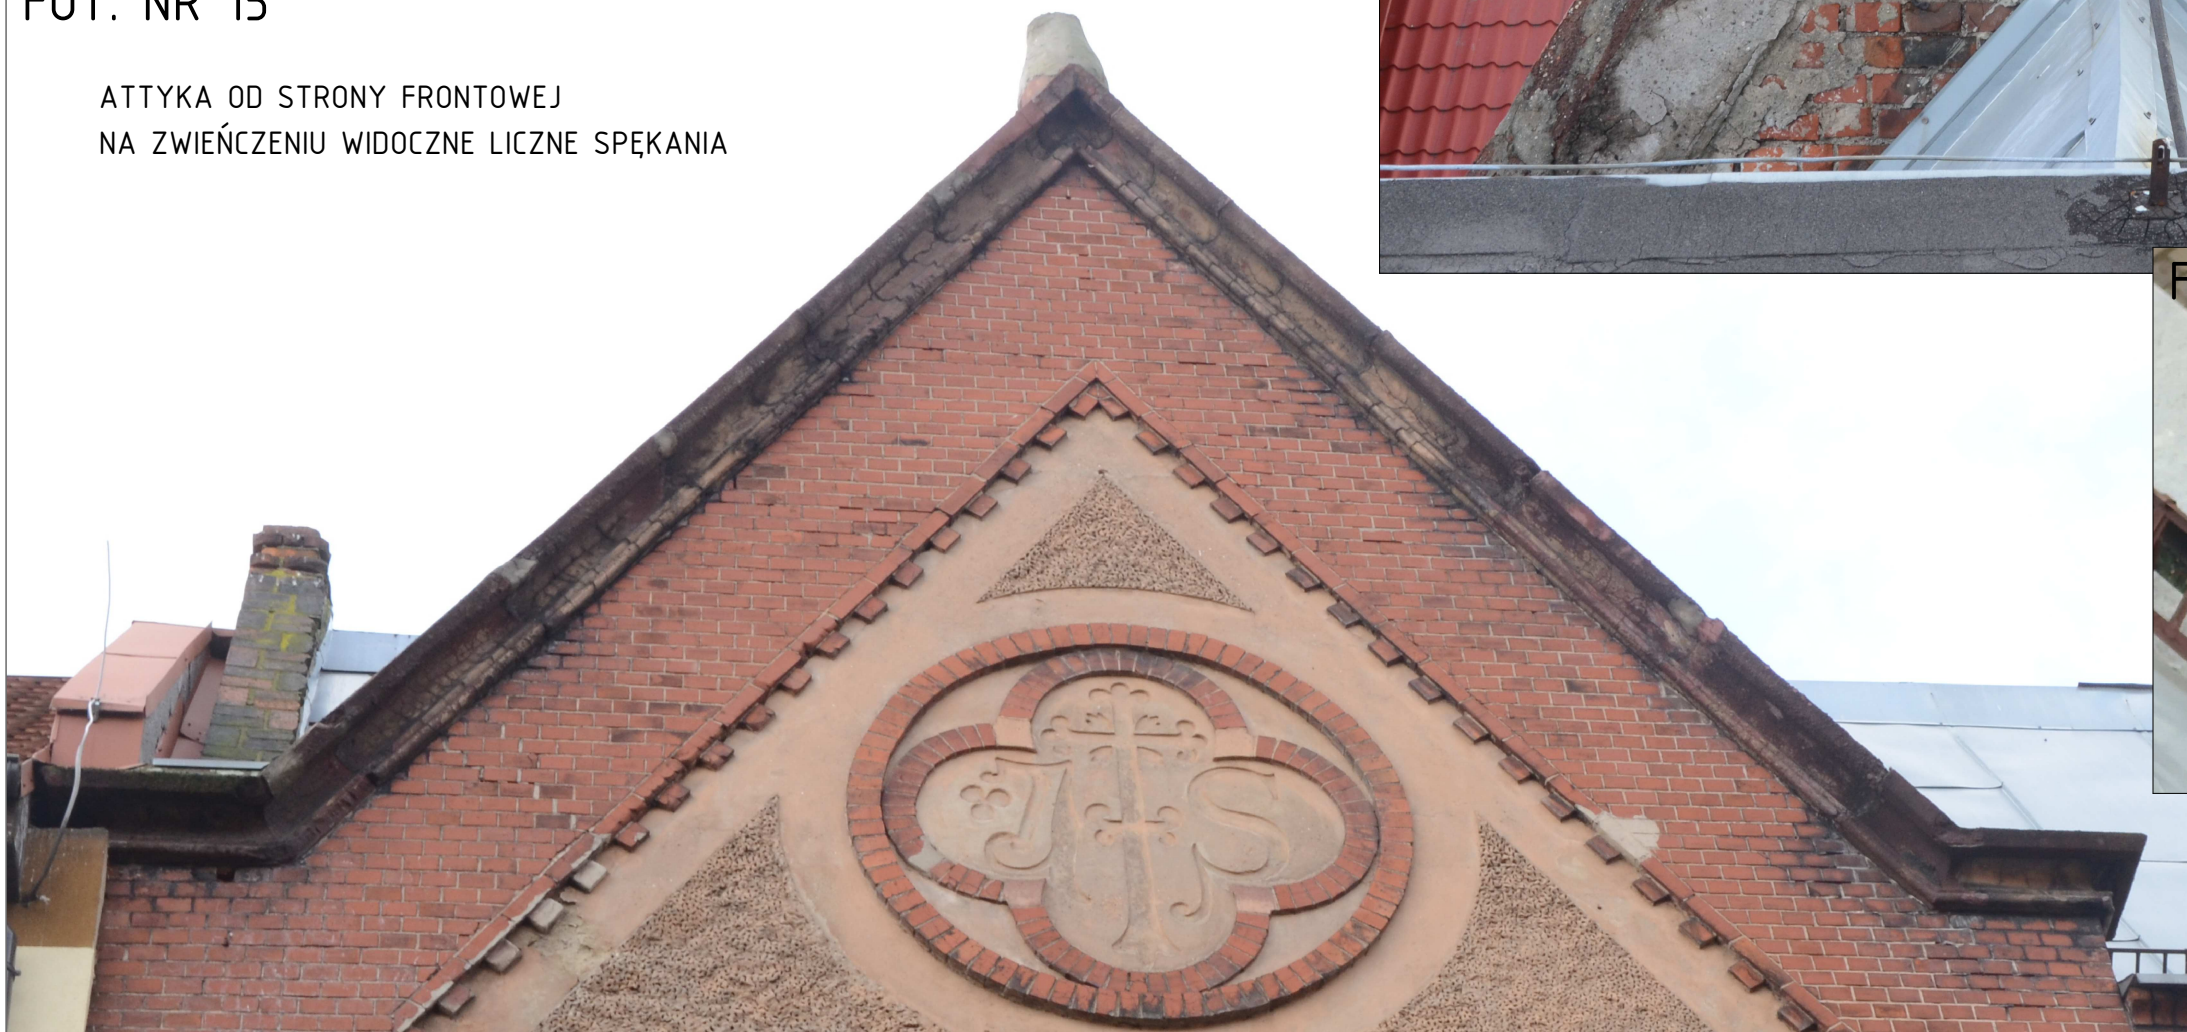
FOT. NR 15

ATTYKA OD STRONY FRONTOWEJ
NA ZWIĘCZENIU WIDOCZNE LICZNE SPĘKANIA

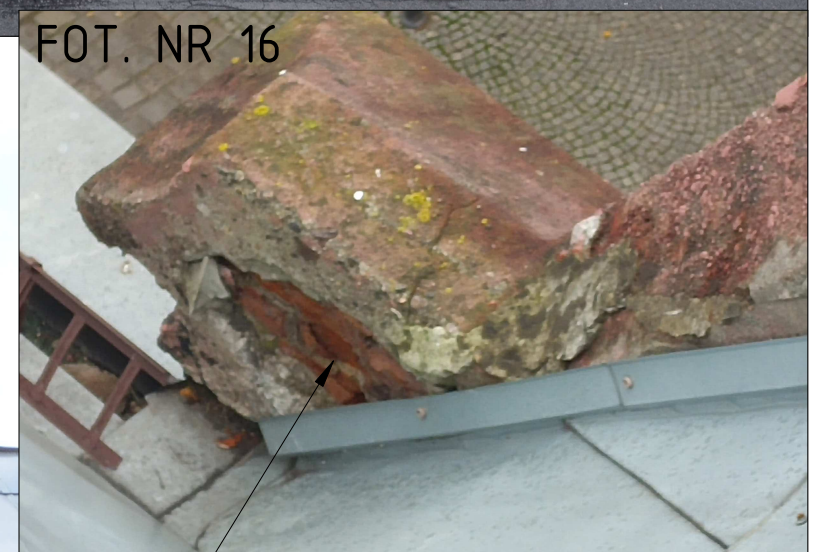
FOT. NR 16

ZWIĘCZENIE ATTYKI OD STRONY DACHU
Z UBYTKIEM CEGŁY NA STYKU Z OBRÓBKĄ
BLACHARSKĄ POWODUJĄCE NIESZCZELNOŚCI
