## Inspekcja sekcji - 28.06.2021 - KD 1-KD 2-

Data 28.06.2021	Kamera	Pogoda	Nazwa sekcji KD 1-KD 2-	Nr. 1
Nazwa projektu 2021_06_28 Elżbiety	Nośnik wideo	Pojazd	Operator	Numer zadania 01

Miasto/wieś Racibórz	Górny właz KD 1	Długość rury [m] 0
Ulica Elżbiety	Właz	Długość sekcji [m] 50,28
Rodzaj lokalizacji	Dolny właz KD 2	Skontrolowana długość [m] 50,28
Numer mapy 1	Właz	Rok budowy

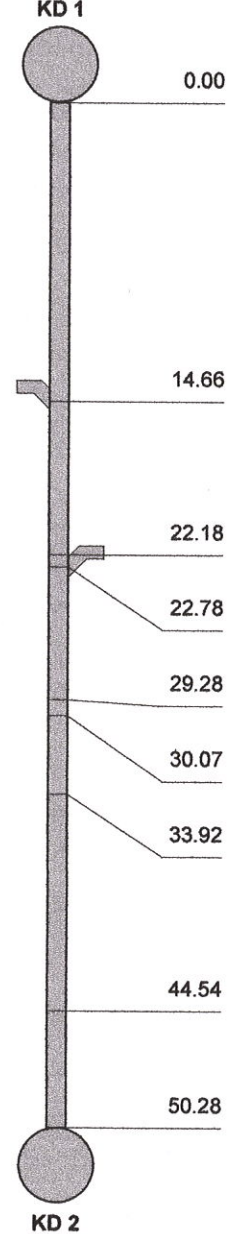
0.00	BCDA	Studzienka włazowa	00:00:00		
	14.66	BCAAA	Połączenie, łącznik, przyłącze otwarte, 150mm wysoki przy 2 godz.	00:03:39		
	22.18	BABBA	Szczelina, pęknięcie wzdłużne, 1mm szeroki przy 1 godz.	00:05:09		
	22.78	BCAAA	Połączenie, łącznik, przyłącze otwarte, 150mm wysoki przy 11 godz.	00:05:40		
	29.28	BABBA	Szczelina, pęknięcie wzdłużne, 1mm szeroki przy 1 godz.	00:07:31		
	30.07	BAAB	Deformacja pozioma, 30% Redukowanie rozmiaru od 11 godz. do 1 godz.	00:08:03		
	33.92	BABBA	Szczelina, pęknięcie wzdłużne, 2mm szeroki przy 12 godz.	00:09:42		
	44.54	BBAB	Niezależne drobne korzenie, 1% Przewężenie od 5 godz. do 8 godz.	00:11:45		
	50.28	BCEA	Studzienka włazowa	00:13:11		
<b>KD 2</b>
