9. INWENTARYZACJA FOTOGRAFICZNA

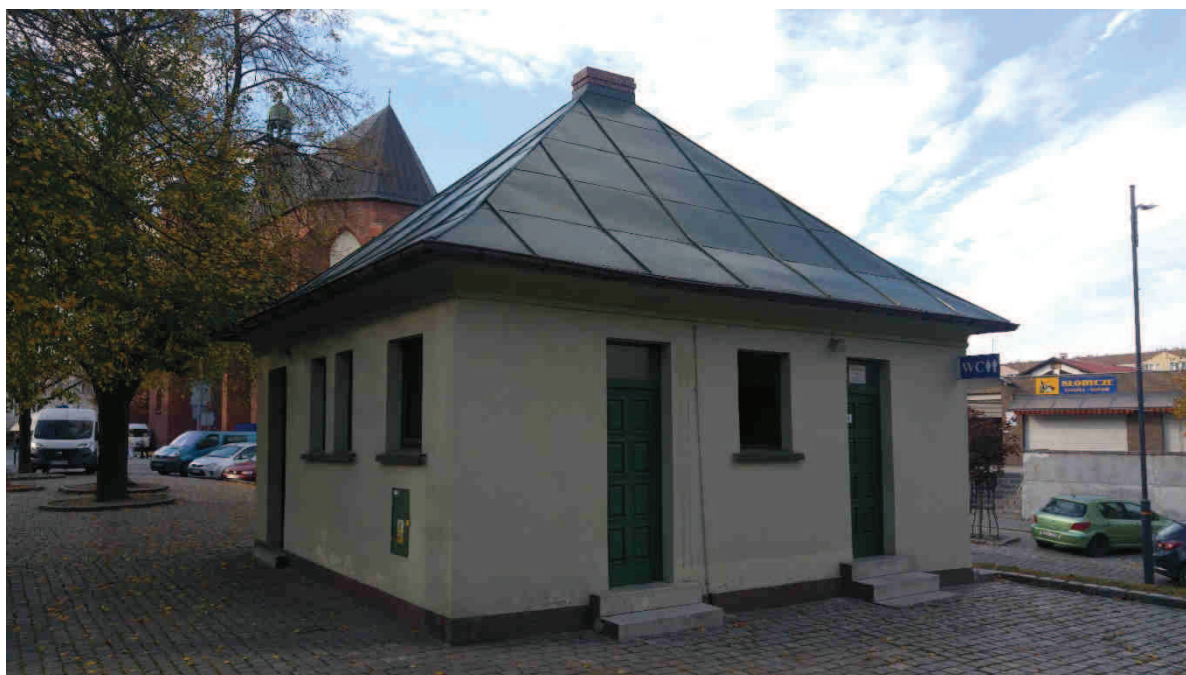
Zdj. nr 1. Widok na elewację południową i wschodnią.

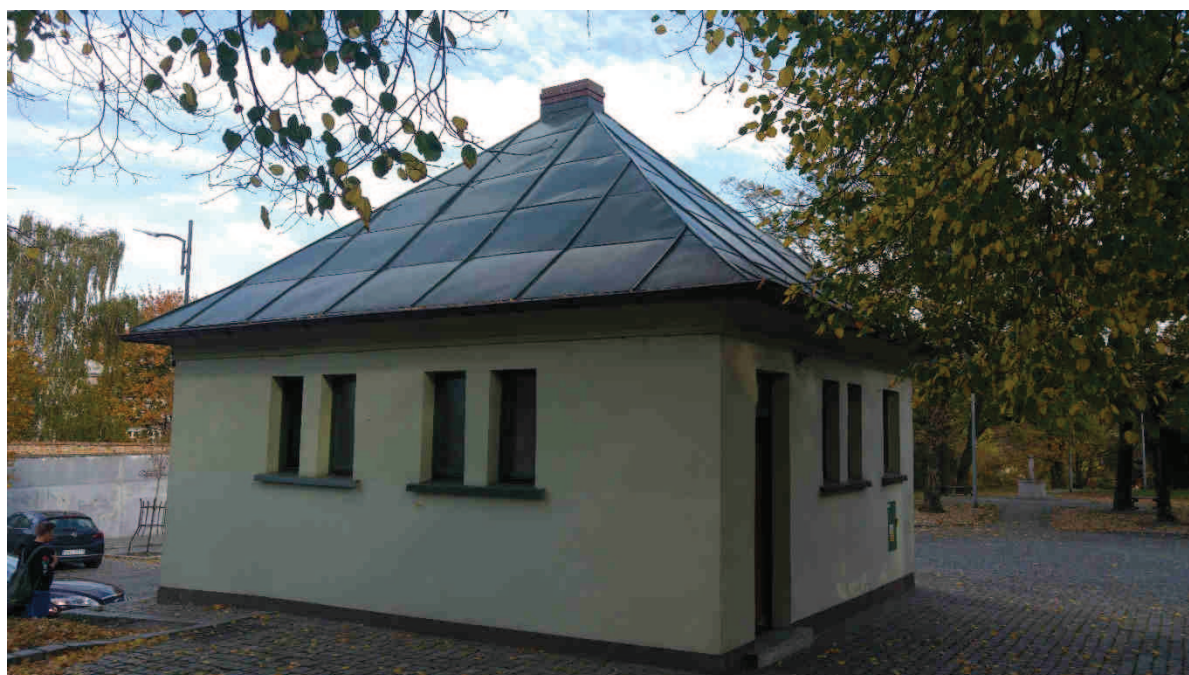
Zdj. nr 2. Widok na elewację zachodnią i południową.

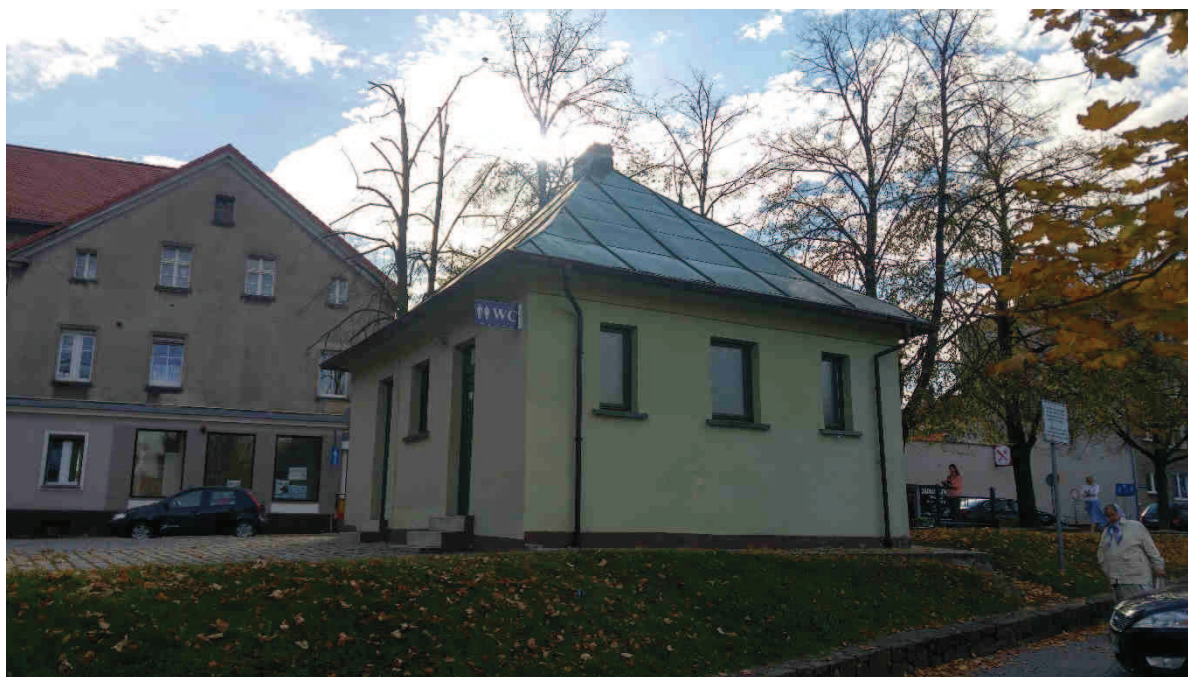
Zdj. nr 3. Widok na elewację wschodnią i północną od ul. Króla Stefana Batorego.

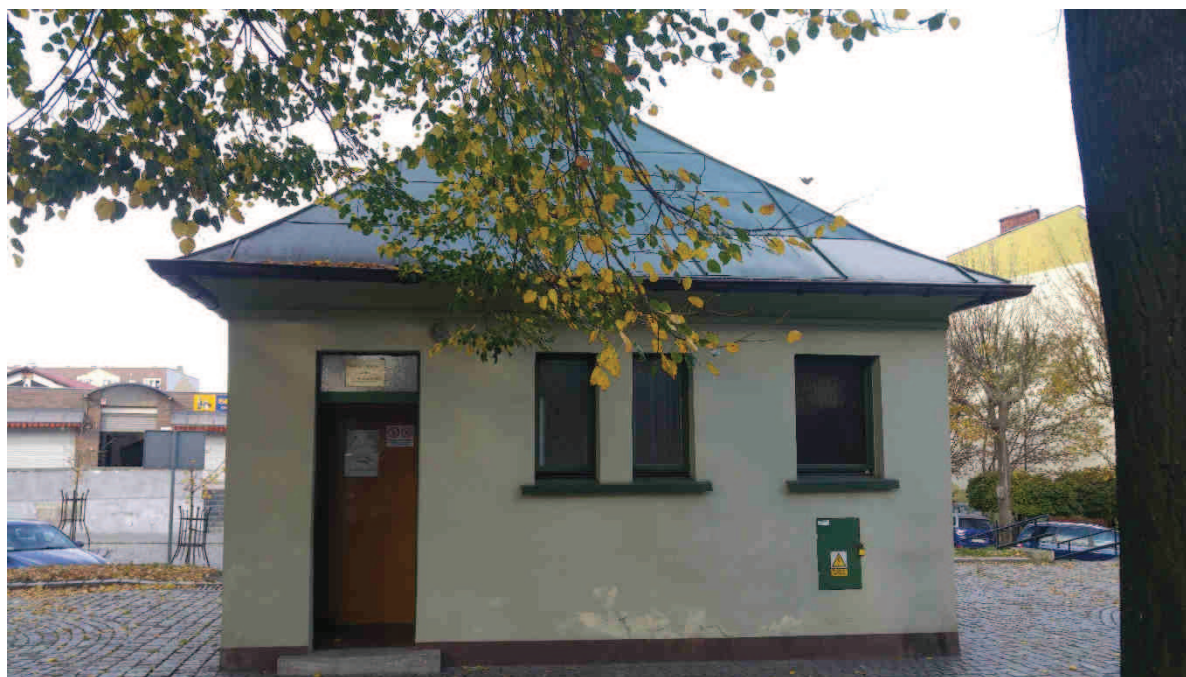
Zdj. nr 4. Widok na elewację południową.

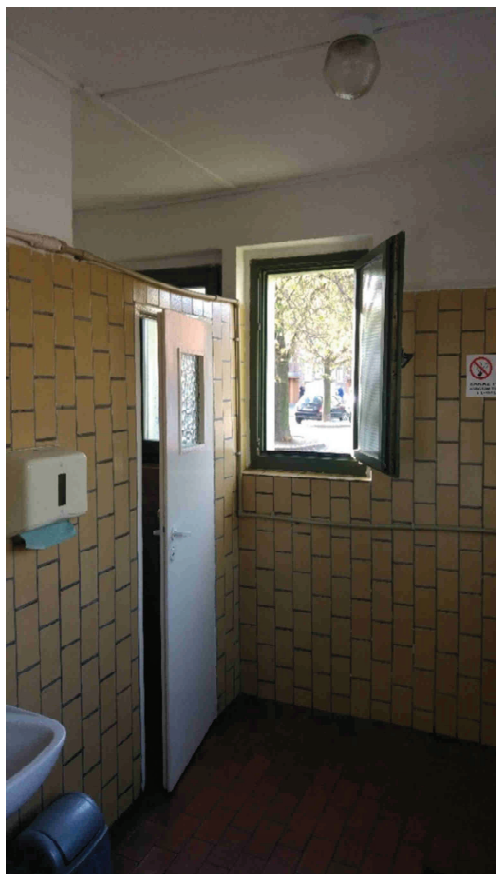
Zdj. nr 5. Pom. 0.1 – umywalnia męska.
Widok na pom. 0.4 – WC męskie

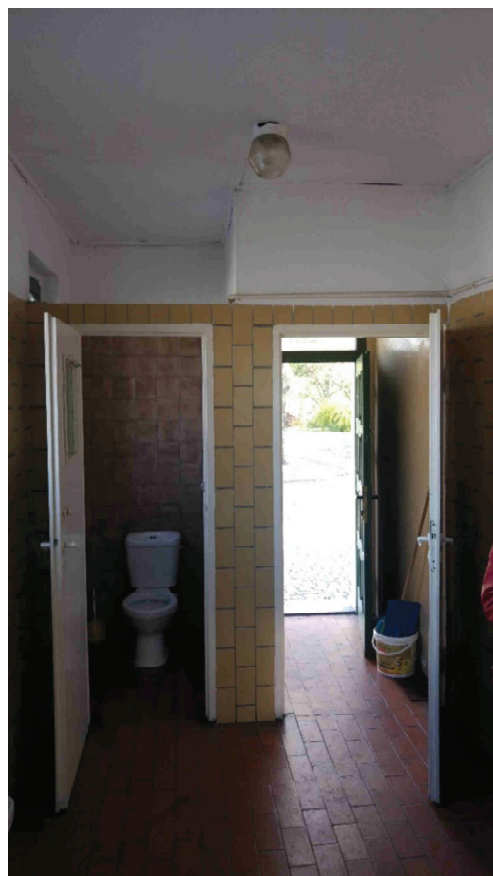
Zdj. nr 6. Pom. 0.1 – umywalnia męska.
Widok na pom. 0.2 i 0.3.

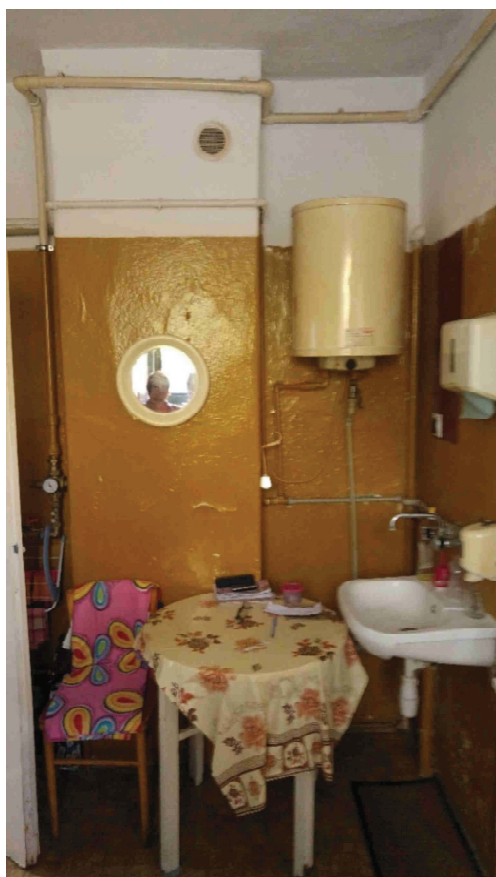
Zdj. nr 7. Pom. 0.5 – pom. kasjera

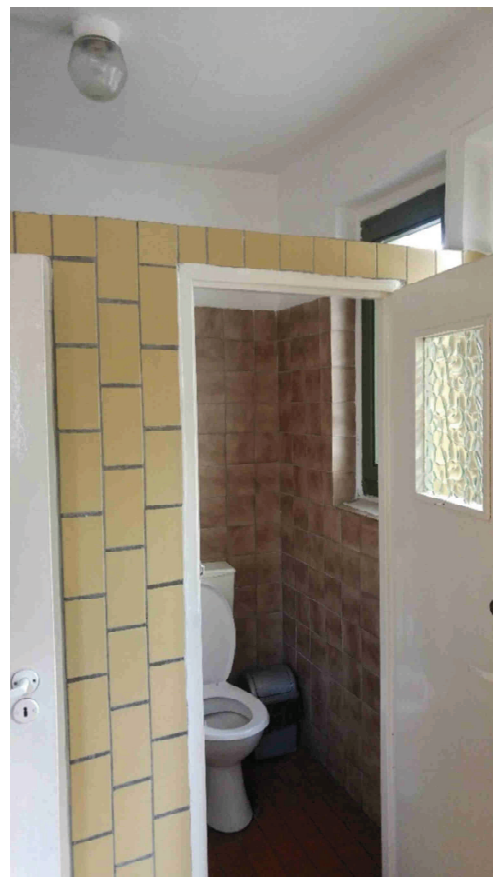
Zdj. nr 8. Pom. 0.7 – umywalnia.
Widok na pom. 0.9 WC damskie 3.

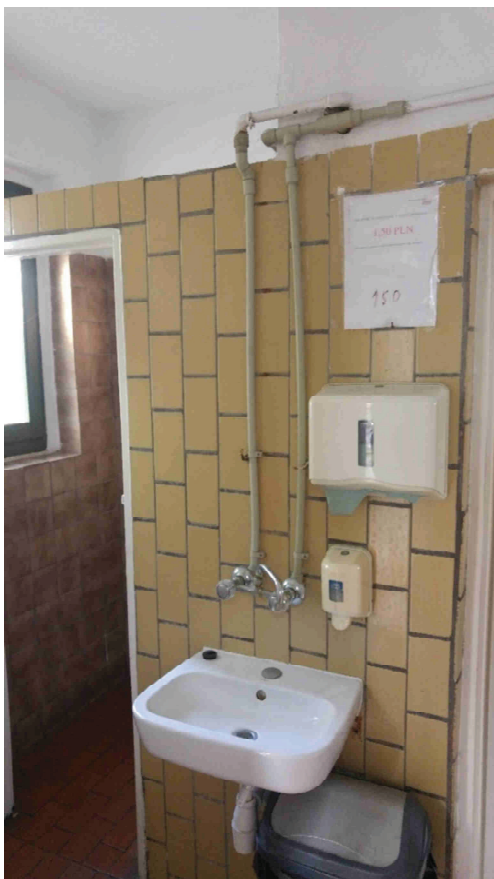
Zdj. nr 9. Pom. 0.9 – umywalnia.
Widok na pom. 0.6 – WC damskie 1.

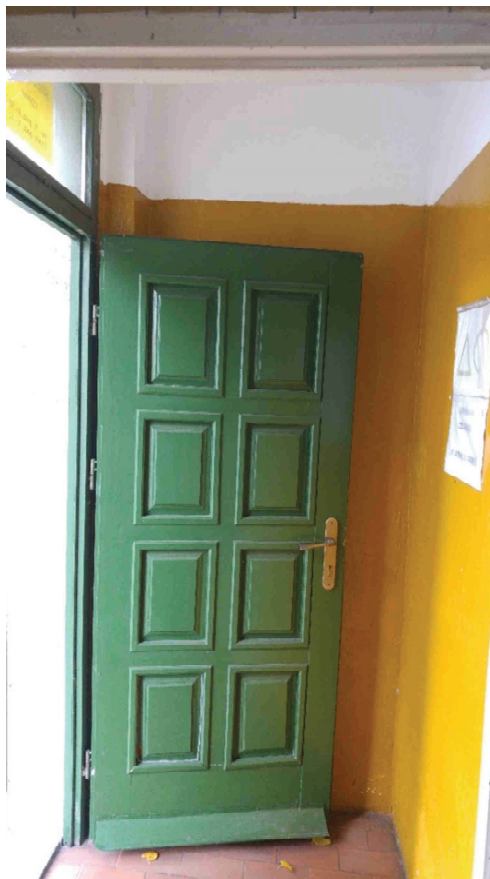
Zdj. nr 10. Pom. 0.10 – wiatrołap.
