## Inspekcja sekcji - 30.06.2021 - KD 4.-KD 5.-

Data 30.06.2021	Kamera	Pogoda	Nazwa sekcji KD 4.-KD 5.-	Nr. 4
Nazwa projektu 2021_06_28 Elżbiety	Nośnik wideo	Pojazd	Operator	Numer zadania 01

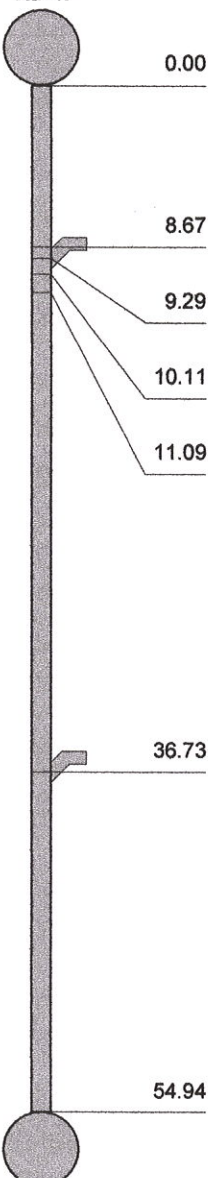
0.00	BCDA	Studzienka włazowa	00:00:00		
	8.67	BABBC	Szczelina, pęknięcie złożone, 1mm szeroki od 2 godz. do 6 godz.	00:01:54	KD 4.-KD 5.-_ecccc4c2-a5b9-	
	9.29	BCAAA	Połączenie, łącznik, przyłącze otwarte, 150mm wysoki przy 11 godz.	00:02:26	KD 4.-KD 5.-_c4b07e21-d769-	
	10.11	BABBA	Szczelina, pęknięcie wzdłużne, 1mm szeroki przy 12 godz.	00:02:52		
	11.09	BABBC	Szczelina, pęknięcie złożone, 1mm szeroki od 9 godz. do 3 godz.	00:03:54		
	36.73	BCAAA	Połączenie, łącznik, przyłącze otwarte, 150mm wysoki przy 11 godz.	00:08:01	KD 4.-KD 5.-_3c627bf0-0f5c-4	
	54.94	BCEA	Studzienka włazowa	00:10:20		
<b>KD 5.</b>
